ADRES	Wycker Brugstraat 14, 14ab 6221 EC Maastricht
GEGEVENS	Oorspronkelijke functie: woonhuis Huidige functie: woonhuis / restaurant
STATUS	Dominant bouwwerk
FOTO'S

<p data-bbox="450 1169 689 1196"><i>Wycker Brugstraat 14, 14ab</i></p>
OMSCHRIJVING	<p data-bbox="450 1236 568 1263">Inleiding</p> <p data-bbox="450 1267 1406 1326">Woonhuis uit 1885 in neorenaissance stijl, gelegen binnen de bebouwde kom en binnen het beschermd stadsgezicht van Maastricht.</p> <p data-bbox="450 1361 609 1388">Beschrijving</p> <p data-bbox="450 1393 1406 1550">Tussenpand, opgebouwd uit drie bouwlagen onder een mansardedak, waarvan het voorste dakschild gedekt is met leien. In dit dakschild zijn twee oorspronkelijke dakkapellen met een plat dakje met een spitse punt aan de voorzijde. Links is een steekkapje van een gemetselde Vlaamse gevel. Aan het dak is een bakgoot met een geprofileerde gootlijst.</p> <p data-bbox="450 1554 1406 2024">De voorgevel heeft drie gevelassen. Op de begane grond is een brede moderne winkelpui met een lichte natuurstenen bekleding. Daarboven is een strook stucwerk. Vanaf de eerste verdieping verkeert de gevel nog in oorspronkelijke staat. De gevel is opgetrokken in bruinrode

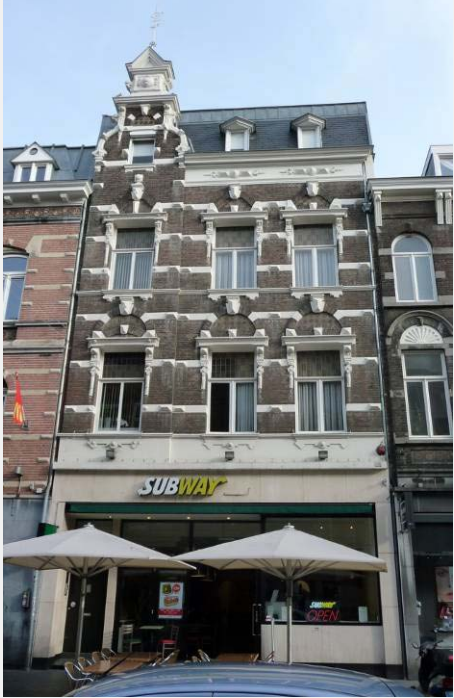
<p>oorspronkelijk raam, voorzien van een gemetselde boog aan de bovenzijde en gestucte sierelementen. Het is voorzien van een modern rolluikje. De Vlaamse gevel wordt afgesloten door een rijk, gestuct fronton, met een ingesnoerd basement, voorzien van siervormen. Het wordt bekroond door een smeedijzeren element.</p>
<p>WAARDERING</p>	<p>Het bouwwerk is “dominant” gewaardeerd vanwege zijn historisch-ruimtelijke samenhang en architectuurhistorische waarden en meer in het bijzonder omdat:</p> <ul style="list-style-type: none"> • het object deel uit maakt van een planmatige negentiende-eeuwse doorbraakstraat door de historische middeleeuwse stedenbouwkundige structuur van Wyck, waarvan de oorspronkelijke ruimtelijke structuur nog herkenbaar aanwezig is. • het object onderdeel is van en ondersteunend is aan een straatwand met voorgevels uit overwegend dezelfde bouwperiode, die een eenheid vormen door maatvoering en ritmering. • het object architectuurhistorische betekenis heeft vanwege de esthetische kwaliteit van het ontwerp. • het ontwerp boven de begane grond een hoge mate van architectonische gaafheid bezit. • het een bijzondere detaillering en bijzondere ornamenten heeft, namelijk het rijke neorenaissance sierstucwerk en de Vlaamse gevel. <p>Waardevolle elementen die bijdragen aan bovengenoemde waardering zijn onder andere:</p> <ul style="list-style-type: none"> • het rijke sierstucwerk • het siermetselwerk • de oorspronkelijke ramen • de gootlijst • de Vlaamse gevel • de dakkapellen

<p>RICHTLIJNEN</p>	<p>Algemeen:</p> <ul style="list-style-type: none"> • Voor de algemene richtlijnen voor dominante en kenmerkende panden, alsmede de waardevolle cultuurhistorische elementen, zie paragraaf 2.1 van dit rapport. • Voor de algemene richtlijnen voor onderhoud en wijzigingen in cultuurhistorische attentiegebieden en beschermde stadsgezichten, zie paragraaf 2.3 van dit rapport. <p>Objectgericht:</p> <ul style="list-style-type: none"> • De huidige onderpui contrasteert sterk met de oorspronkelijke bovengevel. Het is wenselijk om de onderpui, indien deze vernieuwd moet worden, beter af te stemmen op de ritmering en het materiaalgebruik van de bovenpui.
